PROJETO HIDROSSANITÁRIO

Obra:	AMPLIAÇÃO - Secretaria de Assistência Social Rua Elias Carneiro da Silva, nº 950 - Bom Jesus/SC	Data:	11/2021
Escala:	Indicada	Área:	80,00 m²
Resp. Técnico:	Patrícia Camilotti - Arquiteta e Urbanista CAU A116659-0	Desenho:	Patrícia
Município:	Bom Jesus - CNPJ 01.551.148/0001-87	Prancha:	HID - 01
Especificação:	Planta de localização sistema de tratamento de esgoto Planta baixa sanitária Planta baixa hidráulica Detalhamentos

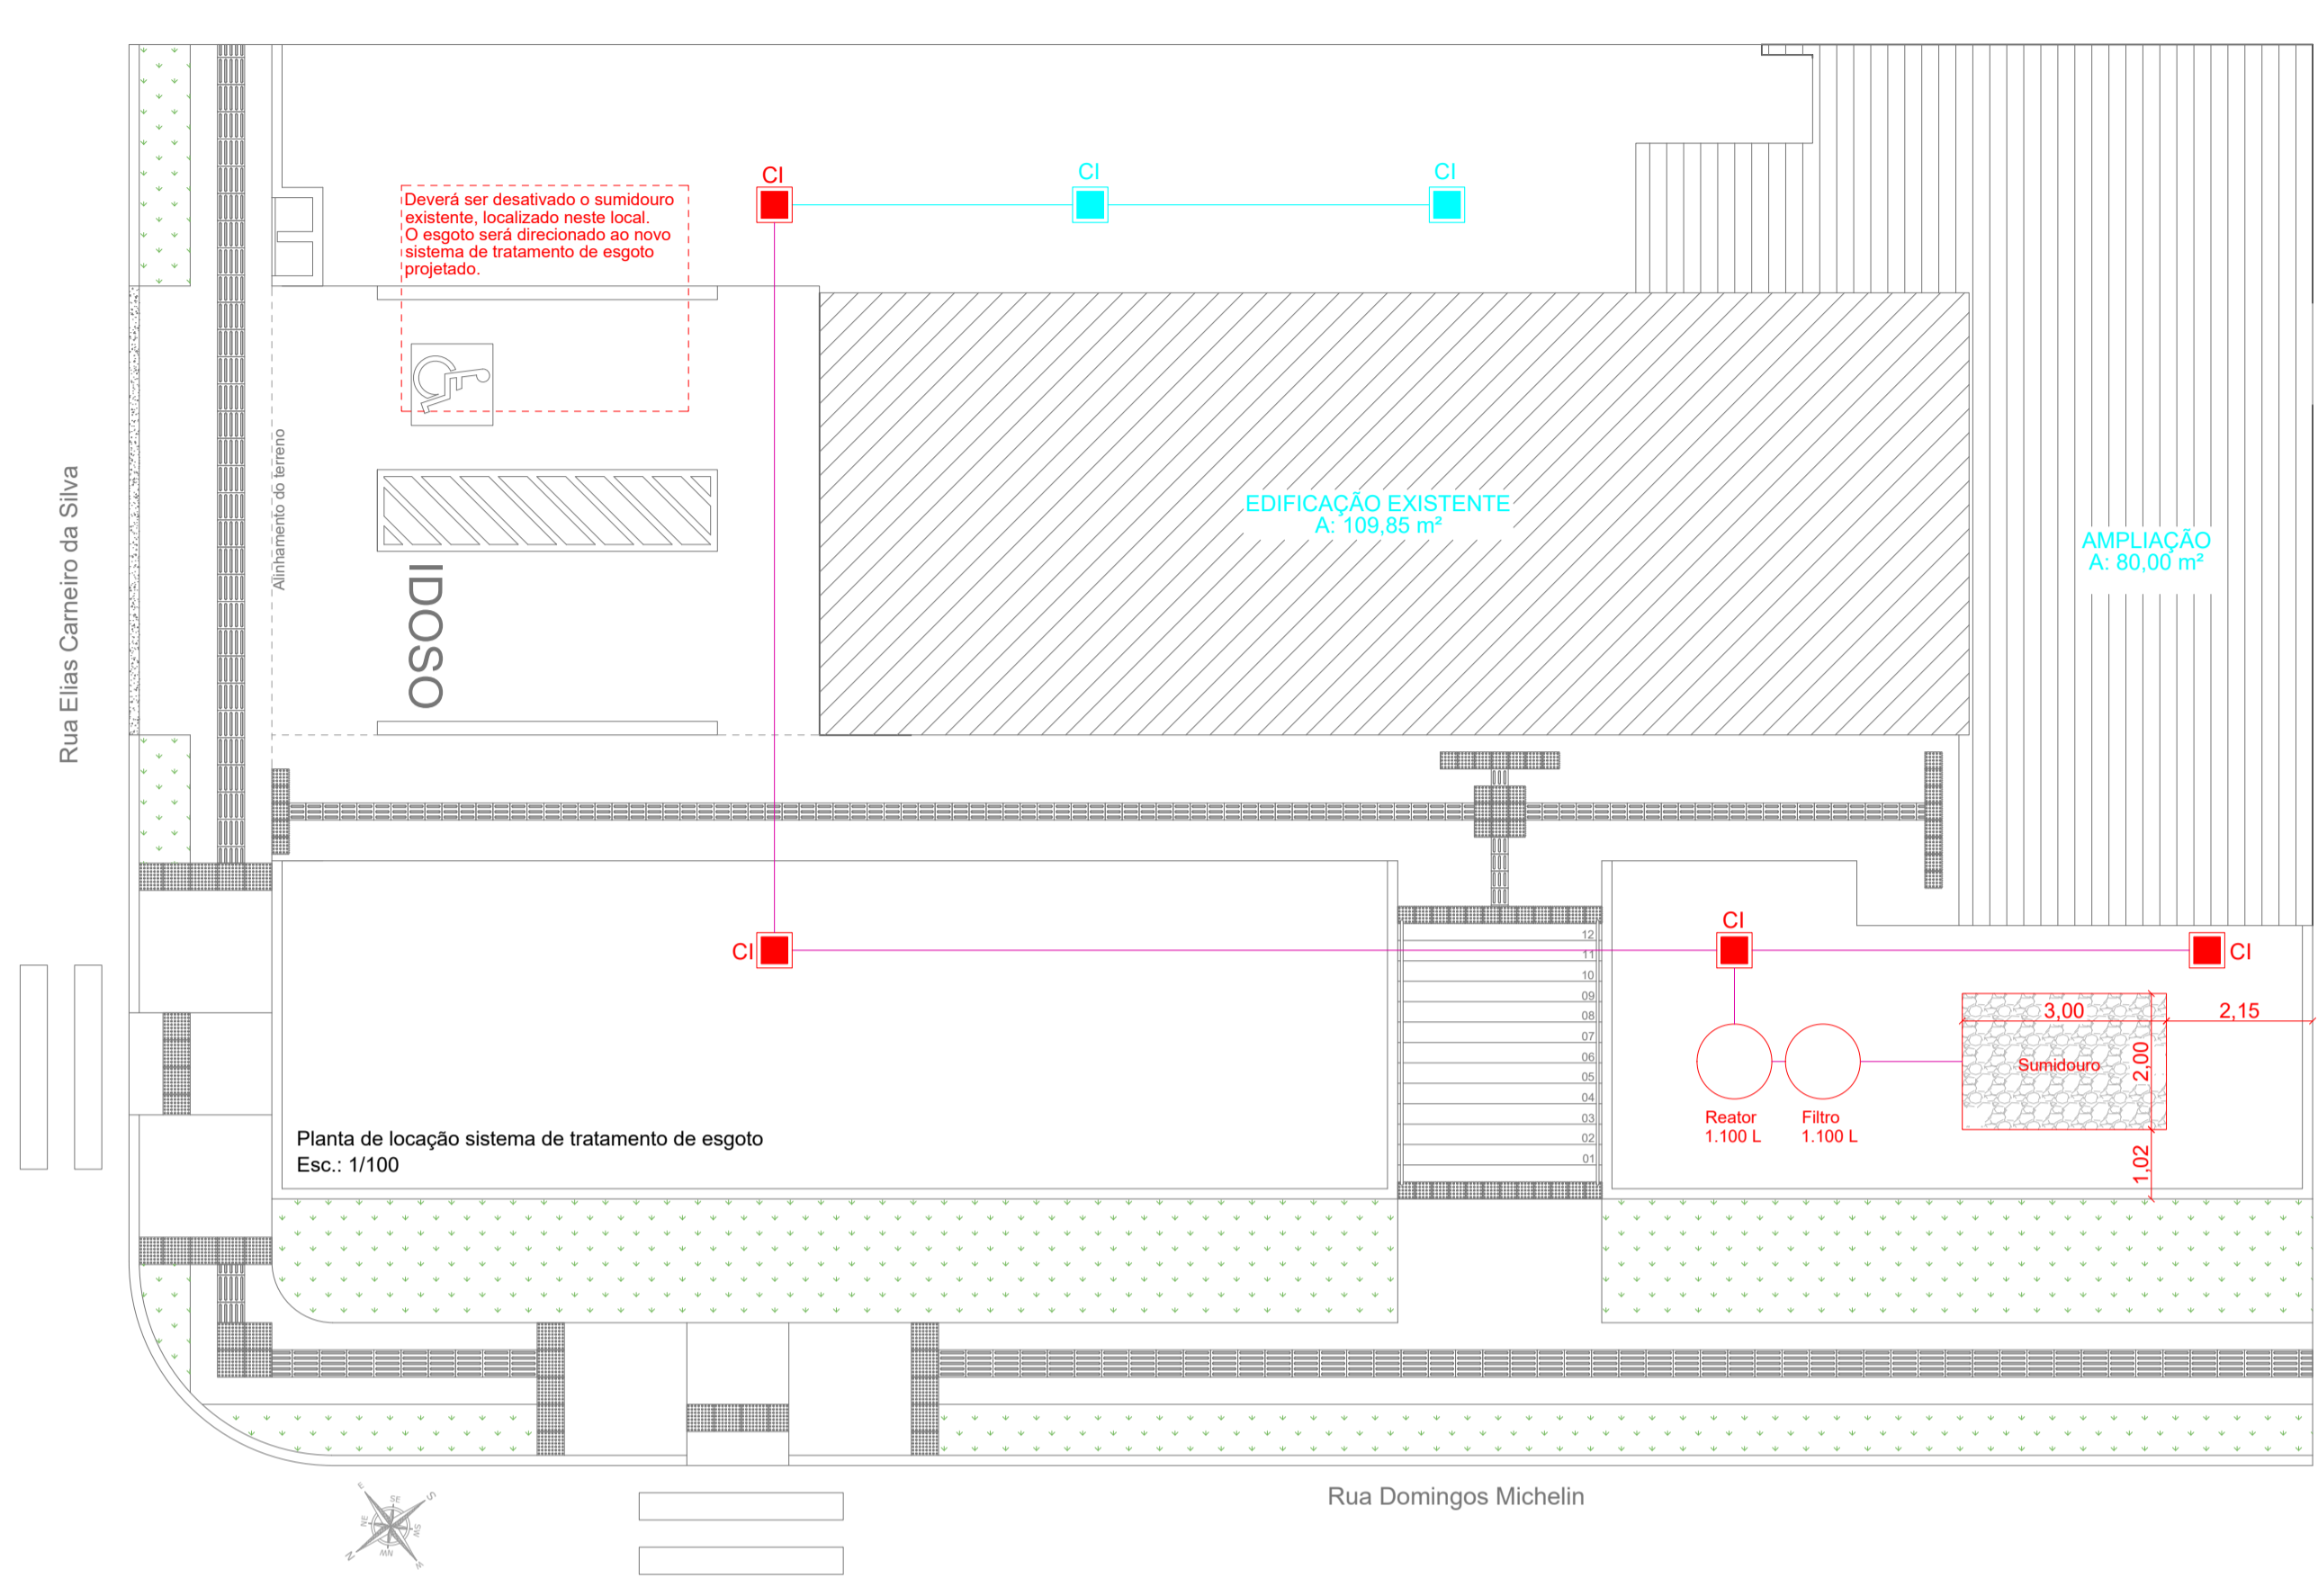
Planta de localização sistema de tratamento de esgoto
Esc.: 1/100

Deverá ser desativado o sumidouro existente, localizado neste local. O esgoto será direcionado ao novo sistema de tratamento de esgoto projetado.
